DERAILEMENT A LAUTENBACH ET GRUE COCKERILL

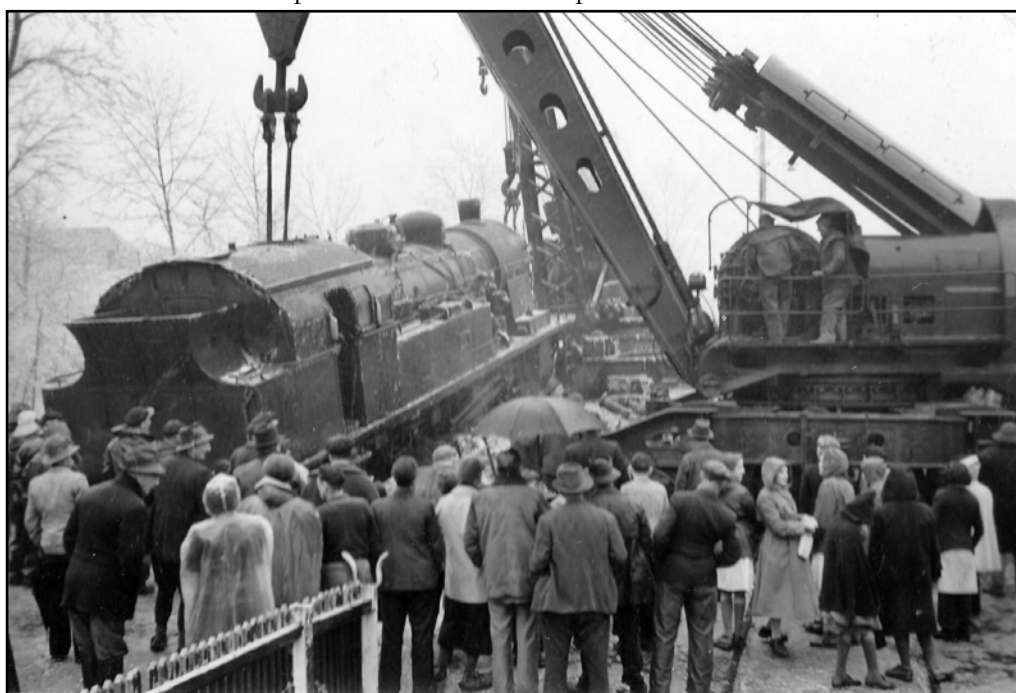
Les deux grues en action sous les yeux d'une foule de spectateurs accourus malgré la pluie

Huit jours plus tard deux grues furent nécessaires pour dégager les 106 tonnes de la locomotive de sa fâcheuse posture : une grue sur rail de 45 tonnes provenant du dépôt de l'Ile Napoléon et une autre de 85 tonnes provenant du dépôt de Châlons sur Marne. Une foule de curieux vint assister à ce ballet de monstres, malgré la pluie battante.

« Merci pour votre aide ! Nous mentionnerons bien entendu nos sources. Vos photos sont très intéressantes : Travail à deux grues (c'est assez fréquent mais il est rare d'avoir les deux engins en photo). La seconde grue est une Industrial Works de 45t.

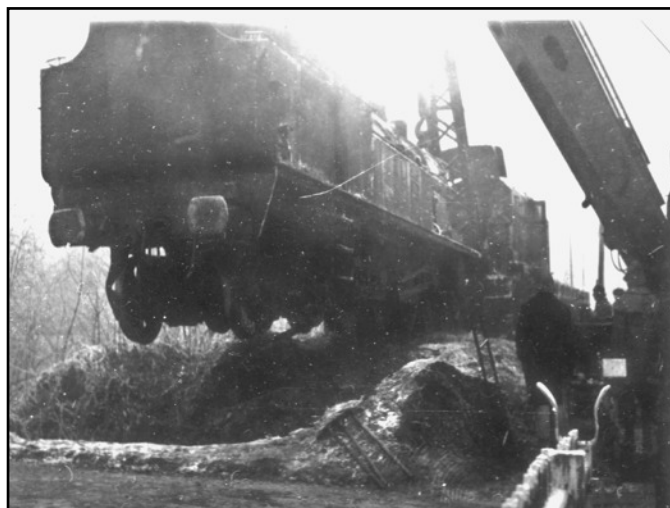
La locomotive est soulevée par les deux grues

- Le relevage arrière se fait par le gueulard de la chaudière pour éviter de lever en oblique ! Les câbles passent par l'aération de cabine.
- Le calage en bout de grue coté PN est mixte : une poutre sous le bras coté machine déraillée et un plot acier de l'autre côté. (Rare en photo) .
- Les conditions météo : neige ? Glace ? On voit les agents en tenue de pluie. La tenue est celle "officielle" du train grue qui est décrite sur l'inventaire de la grue en ordre de marche au même titre que les câbles ou les poutres !
- Les grutiers ont un semblant de cabine en toile (officielle elle aussi) : c'est la première fois que je la vois déployée !
